# Tilstandsrapport

Borettslagsleilighet

Kornett Rasmussens veg 28, 2070 RÅHOLT

Rapportdato: 23.03.2026

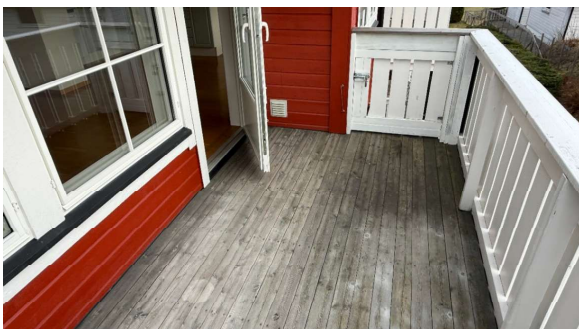
Veranda med luke i rekkverk.

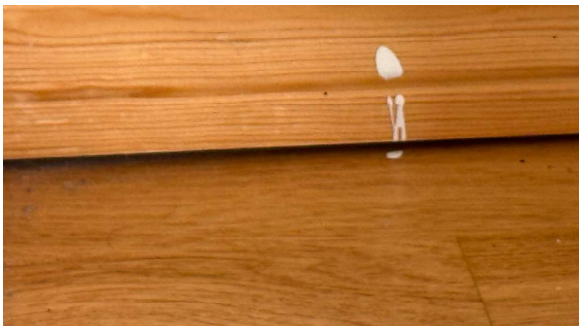
Glippe mellom gulvlist og parkett.

Lokale utbedringer må påregnes - ingen konstruktive avvik, kun kosmetisk.

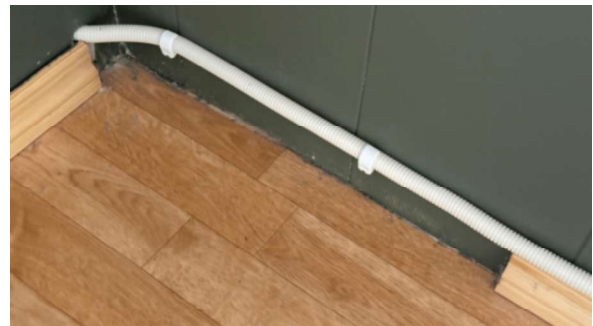
Manglende list på soverom.

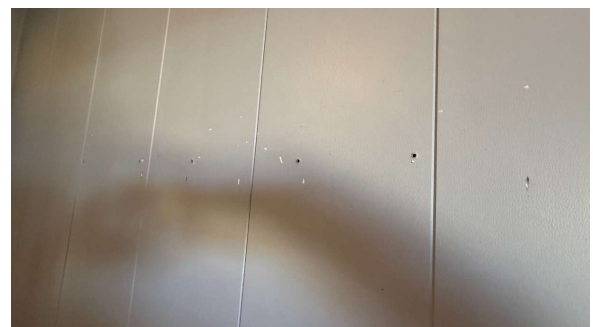
hull i veggplater.

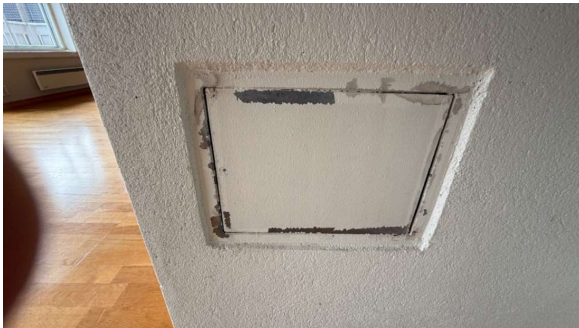
To-løps elementskorstein - pipe/brannmur medoverflaterav malt puss.  
Ildsted ikke tilknyttet i den den beskrevne leilighet - ett røykløp for hver av overliggende leiligheter.  
Ubrennbar plate må monteres på gulv når evt. ildsted blir tilknyttet.  
Maling av sotluke ønskelig pga. avflassing.

Sotluke sett utvendig

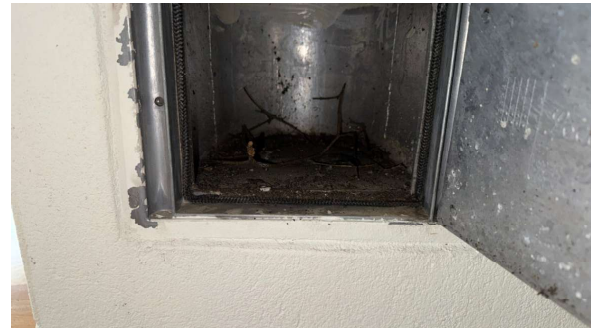
Røykrør sett gjennom sotluke.

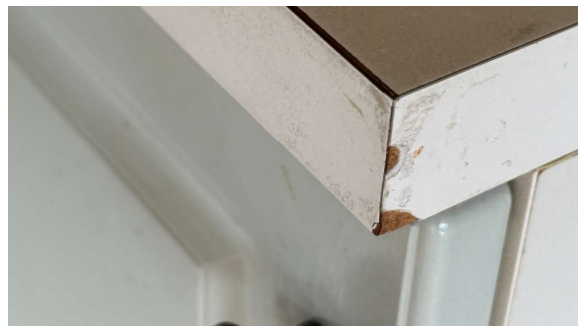
Ingen konstruktive avvik, kun kosmetisk.

Avskalling på benkeplate.

Innfesting av benkesokkel, fornyelse av benkeplate og tetting av skjøter mellom spruteplater ønskelig.

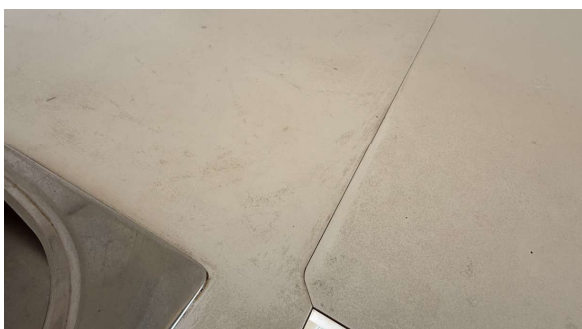
Misfarget benkeplate.

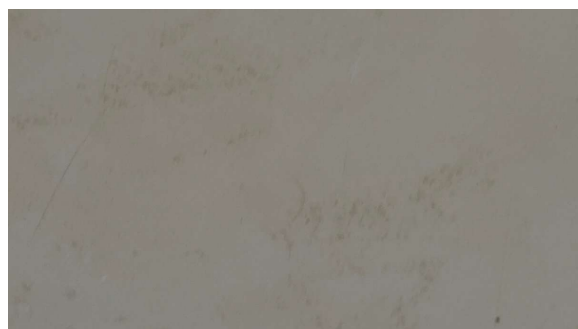
Misfarget benkeplate.

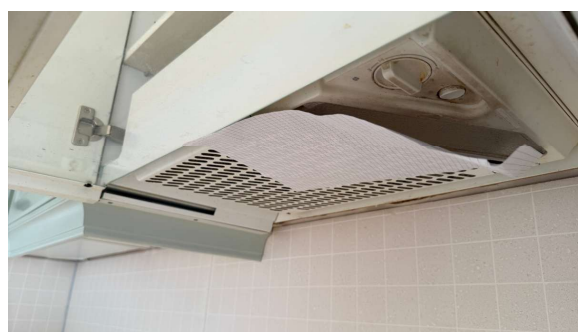
Avtrekkskontroll med papir.

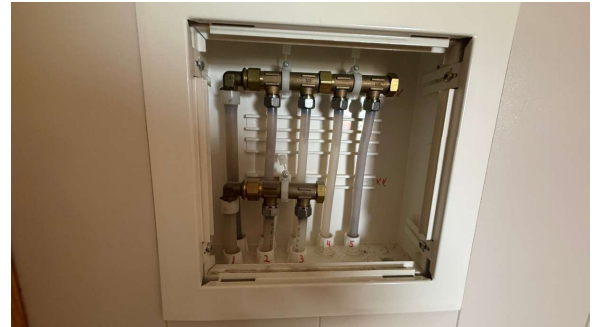
Vannfordelingsskap.

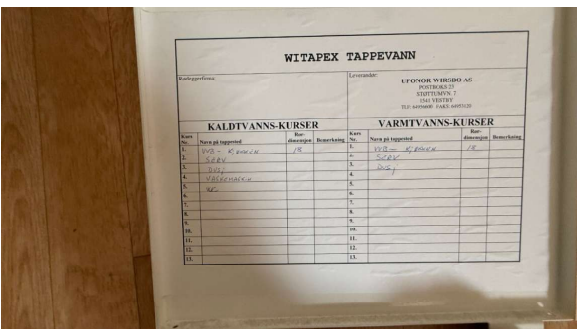
Kursoversikt i vannfordelingsskap.
